大和天神山古墳出土鉄製品の保存修理

尾崎 誠
井口 喜晴

REPORT ON THE CONSERVATION OF IRON IMPLEMENTS FROM YAMATO TENJINYAMA KOFUN

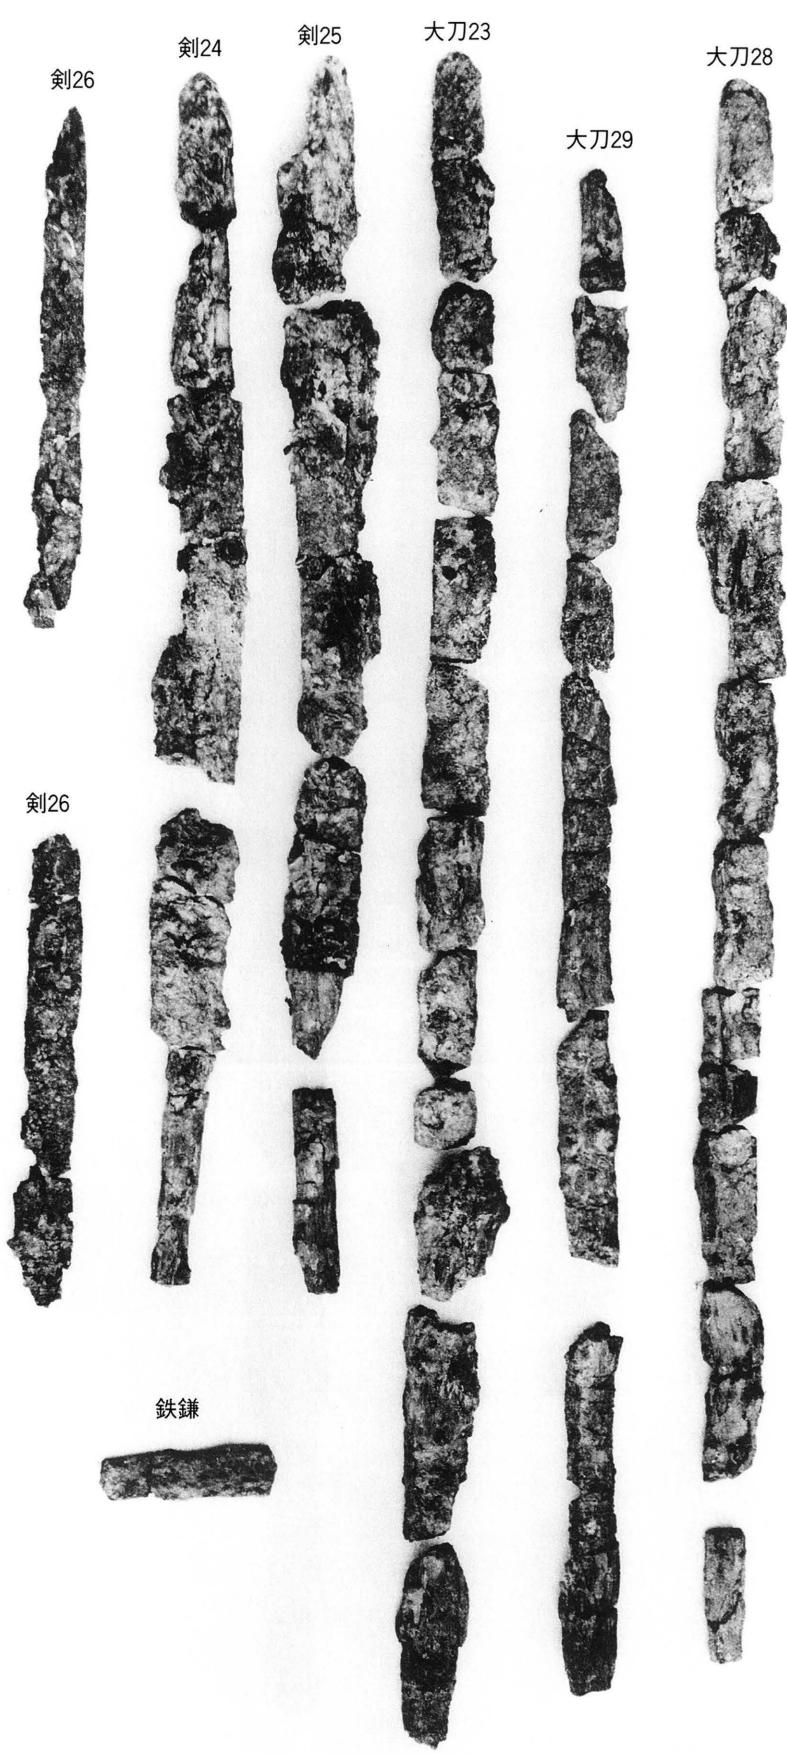
図1 (大和天神山古墳調査報告書より)

報告書の写真(図1・2)ならびに搬入時の状態を観察すると、刀と剣の破片が混在している資料や、破片の位置関係が不自然な資料が確認できた。そこで全点の接合関係を見直した結果、その多くが報告書に記載されている写真や実測図とは異なった形状になった。接合による破片の移動についての詳細はここでは省略するが、各資料に整理番号を付しそれが報告書に記載されたどの資料に対照するかを別表に整理し記載する。

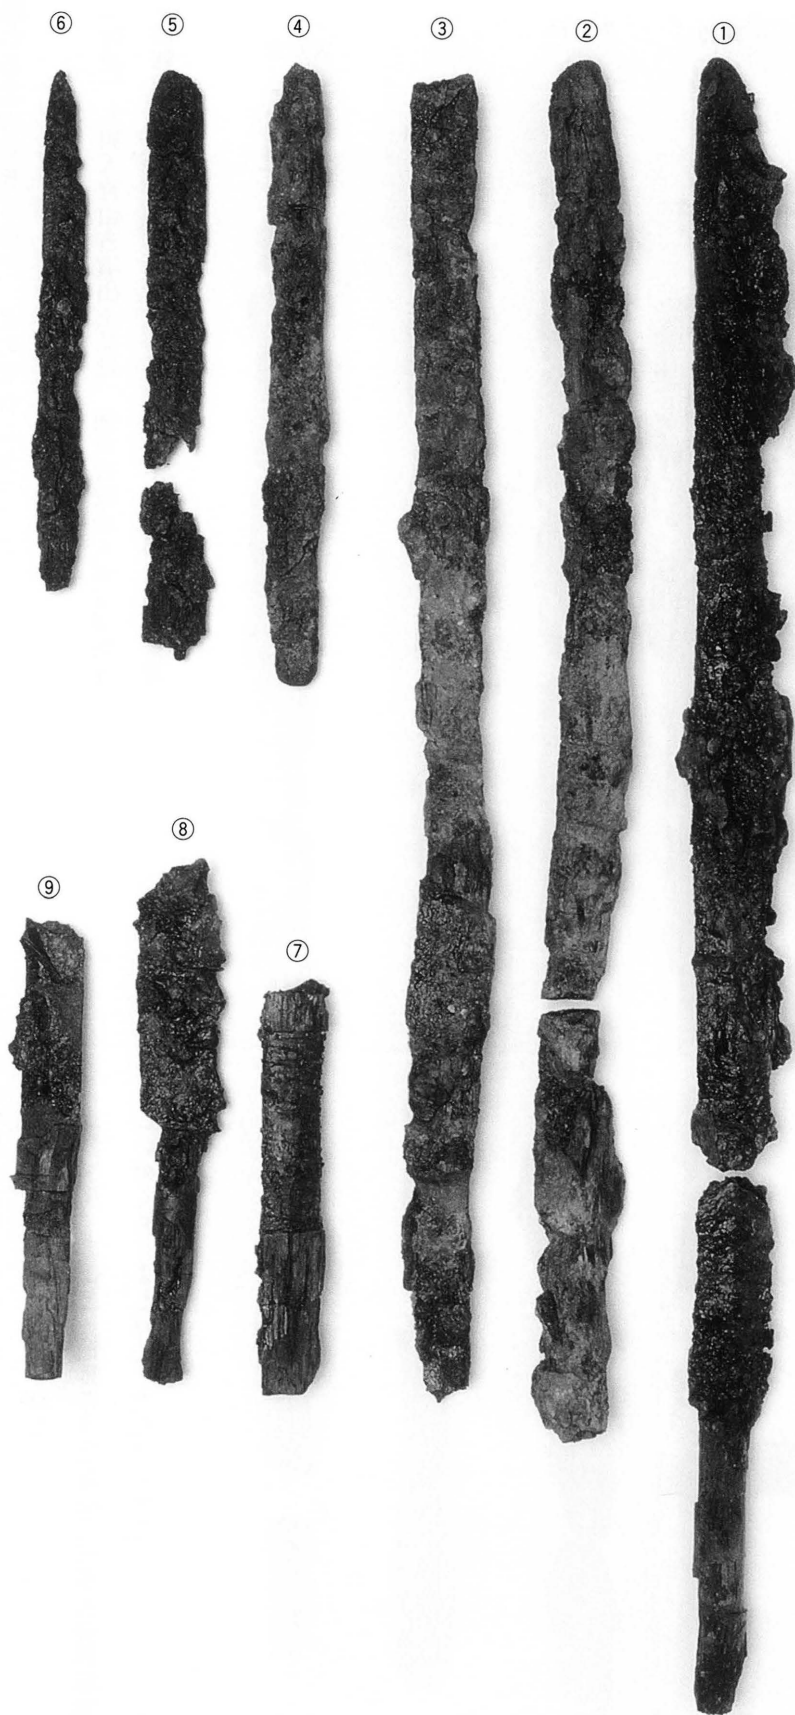
图 2

経過観察並びに写真撮影を行った。(図2・4)
