第9章 五條猫塚古墳出土蒙古鉢形眉庇付冑の保存修理

元興寺文化財研究所では、平成20～21年（2008～2009）において、奈良国立博物館が所蔵する五條猫塚古墳出土蒙古鉢形眉庇付冑（冑3）を保存修理する機会を得た。

五條猫塚古墳の研究

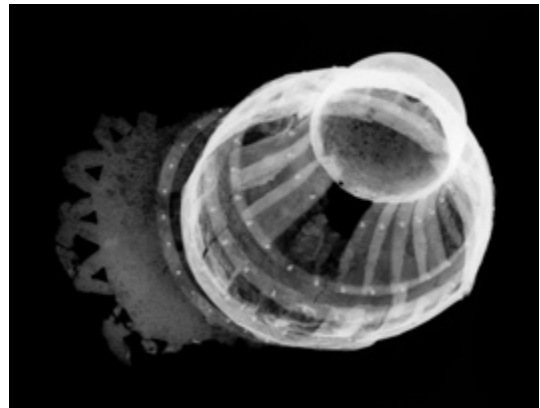
第164図 X線画像

X線透過撮影 遺物の構造や劣化状態の確認を目的としてX線透過撮影を実施した（第164図）。なお、X線透過撮影は次の条件でおこなった。

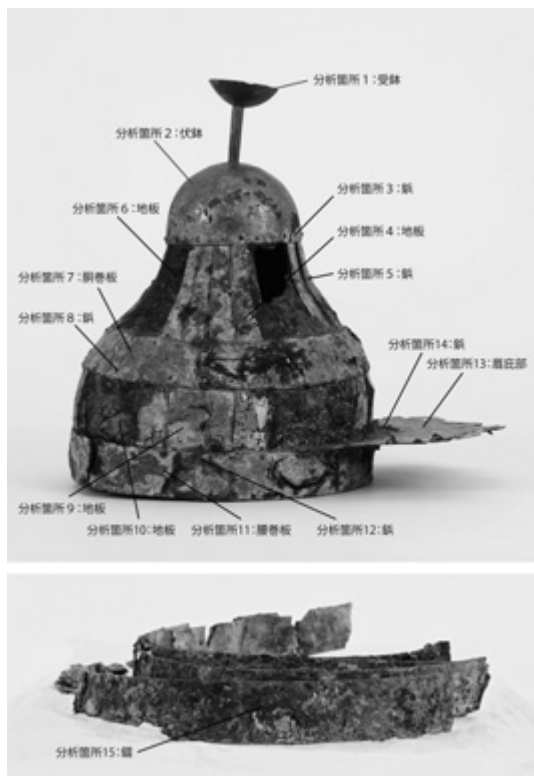
第166図 XRF測定箇所

第166図に示した箇所(分析箇所1～15)をXRFにより元素分析したところ、鉄(Fe)、銅(Cu)、銀(Ag)、アンチモン(Sb)、金(Au)、水銀(Hg)を検出した(第5表、第171～185図)。

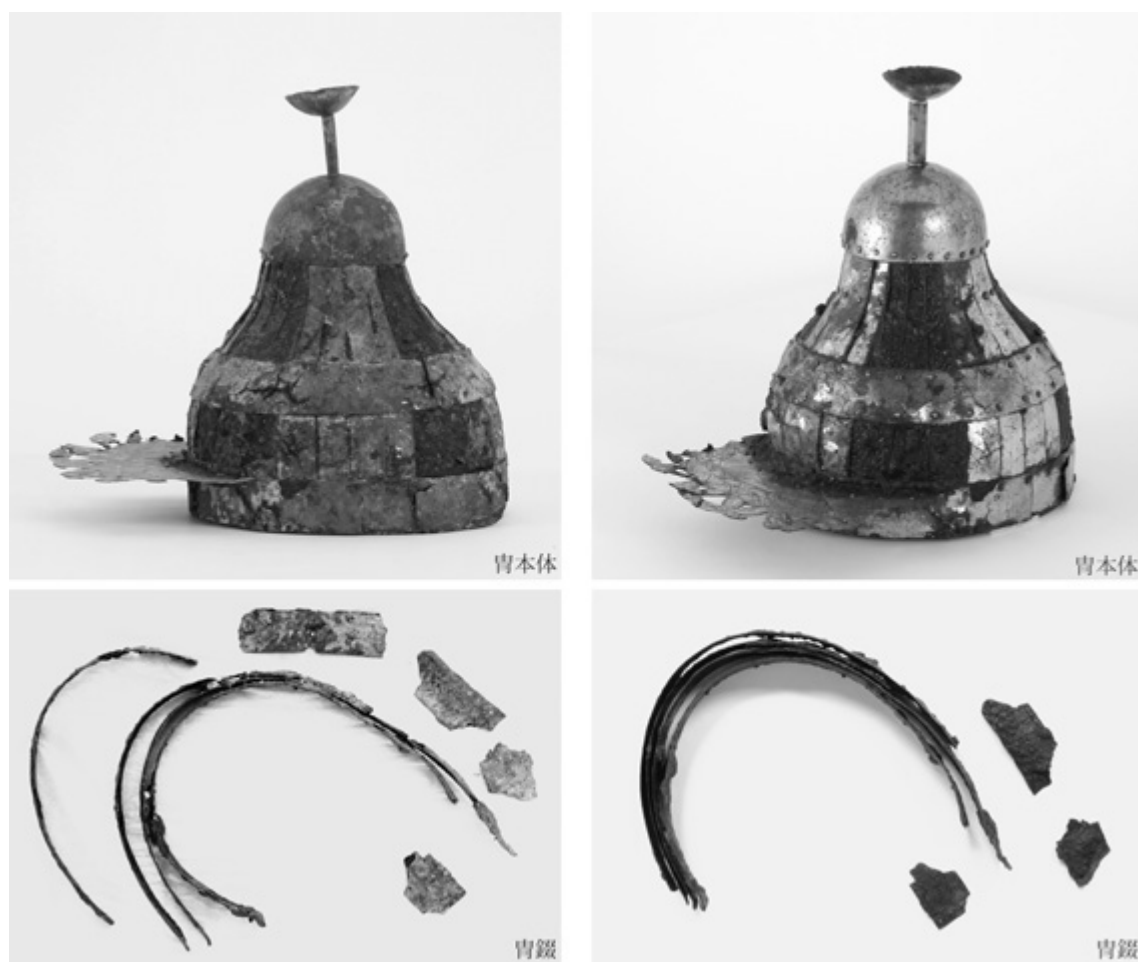
第 170 図 保存修理前（左）と保存修理後（右）

修理対象となった五條猫塚古墳出土蒙古鉢形眉庇付冑は出土して以降保存修理などはなされていなかったが、今回の報告書を作成するにあたり付属具である鍔の接合関係が明らかにされるとともに、今後の展示・活用に向けて冑鉢本体の強化が求められた。

修理前調査をもとに、考古学的・科学的見地から修理方針の検討をおこなった。分析結果および形状維持の観点から、科学的な修理方針として脱塩処理はおこなわずBTA処理による防錆と樹脂含浸による強化をおこなうこととした。

復元・整形 シアノアクリレート系接着剤（セメダイン3000RS/セメダイン（株））やエポキシ樹脂（セメダインハイスーパー5分・30分硬化タイプ/セメダイン（株））を用いて破片を接合した。また、空隙部分や欠損部は、エポキシ樹脂にガラスマイクロバルーン（日本エイブルスティック（株））を混合したものを用いて復元した。復元部分は小型グラインダーを用いて周囲と違和感のない程度に整形した。また、出土当初より欠損していた受鉢につながる管は、修理前にも復元されていたが、今回新たにABS樹脂製のものに作り変えた。

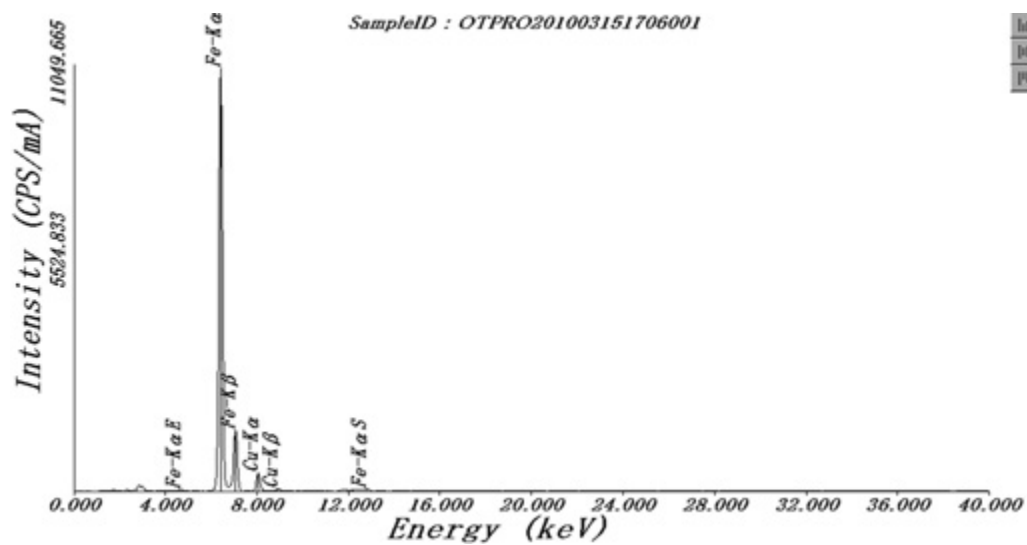
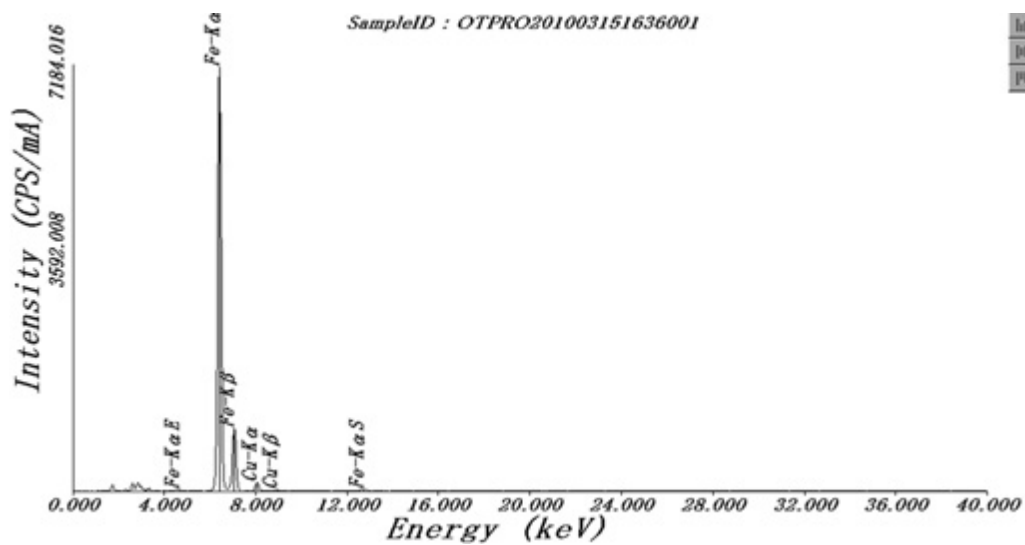
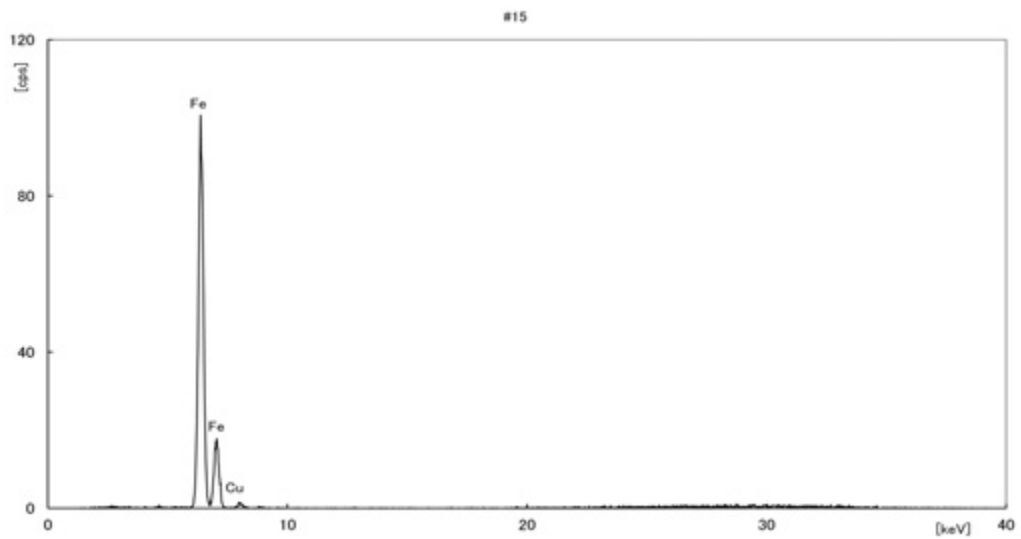
茶色の部分(分析箇所6・10・15)からは鉄を強く検出した(第176・180・185図)ことから鉄製であると考えられた。

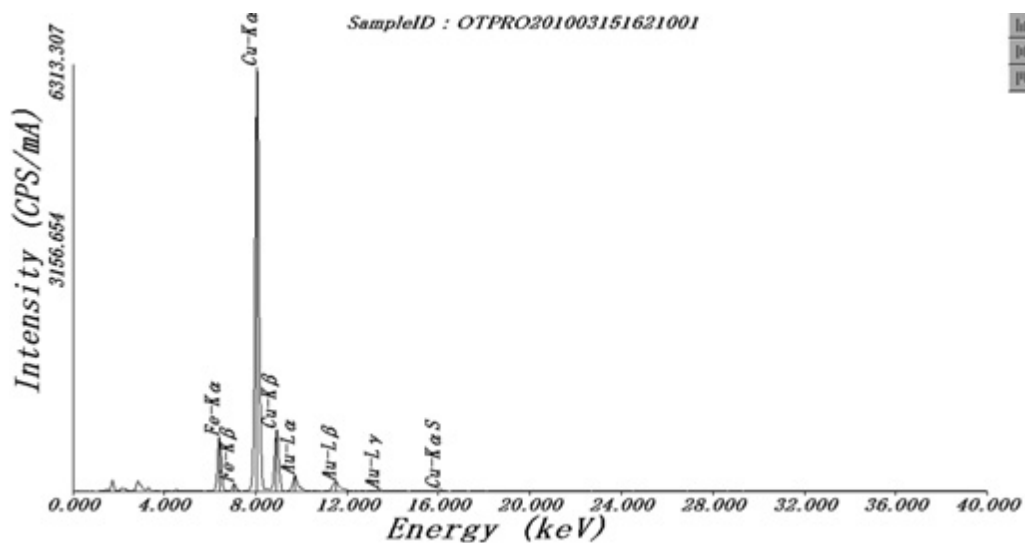
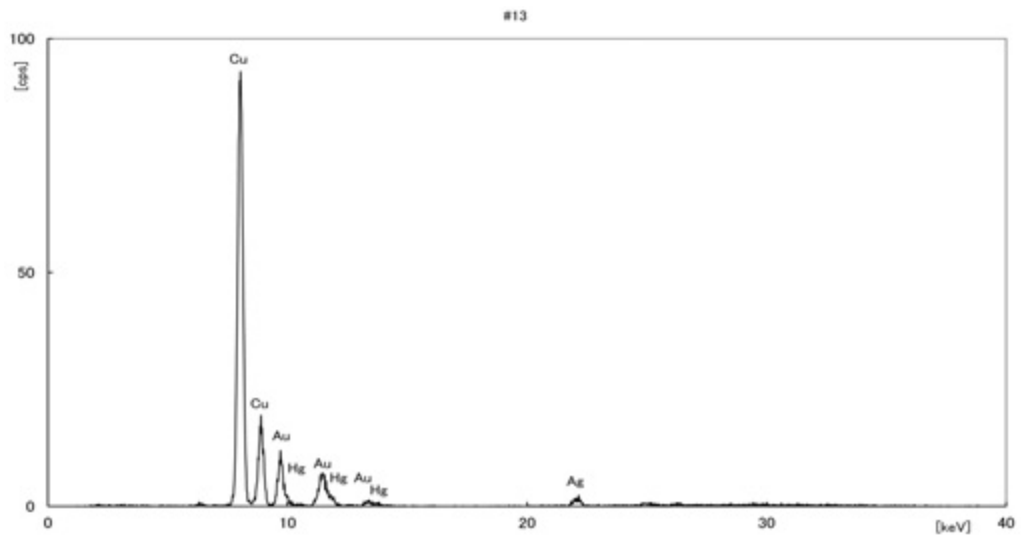
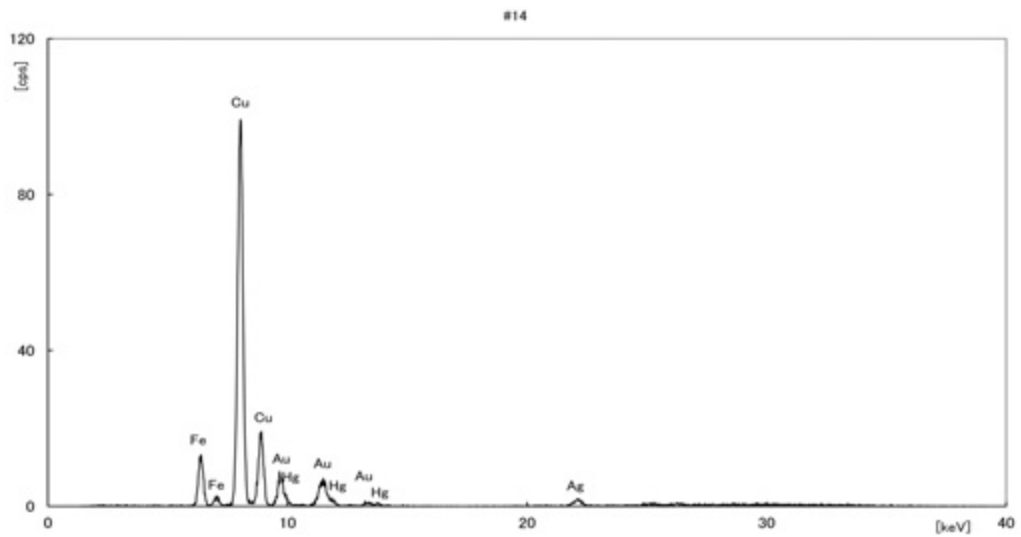
緑色と金色が混じった部分(分析箇所1～5・7～9・11～14)からは、主として銅を強く検出するとともに金を検出した(第171～175・177～179・181～184図)。さらに、水銀を検出した箇所(分析箇所12～14、第182～184図)がみられたことから、水銀アマルガム鍍金法により銅地に鍍金がほどこされたと推定された。
