大和天神山古墳出土鉄製品の保存修理

尾崎 誠
井口 喜晴

REPORT ON THE CONSERVATION OF IRON IMPLEMENTS FROM YAMATO TENJINYAMA KOFUN

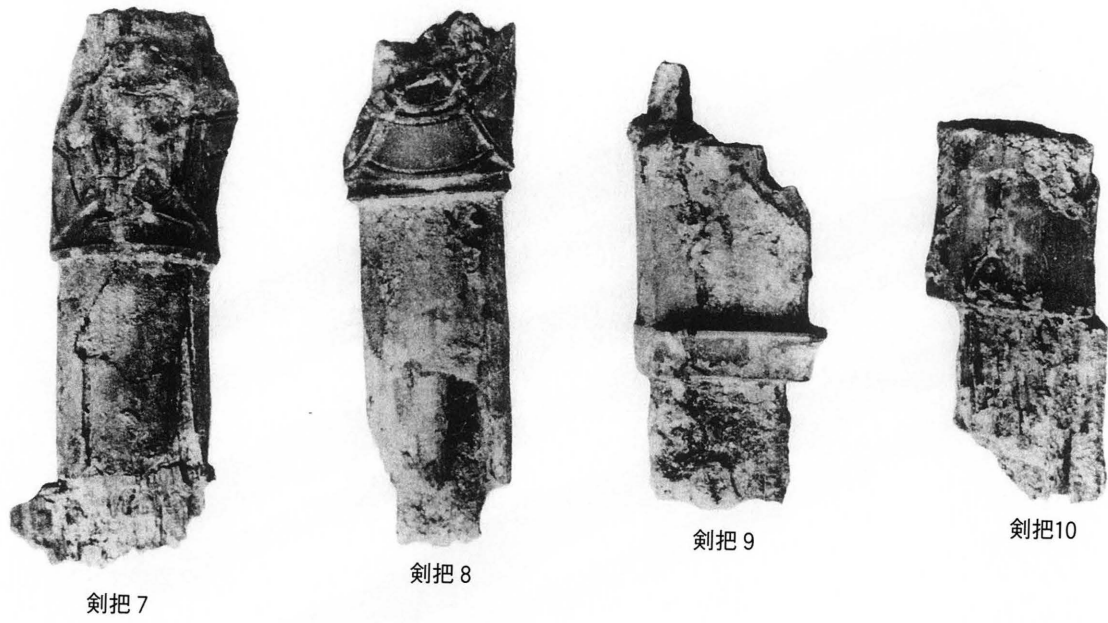
图 2

報告書の写真(図1・2)ならびに搬入時の状態を観察すると、刀と剣の破片が混在している資料や、破片の位置関係が不自然な資料が確認できた。そこで全点の接合関係を見直した結果、その多くが報告書に記載されている写真や実測図とは異なった形状になった。接合による破片の移動についての詳細はここでは省略するが、各資料に整理番号を付しそれが報告書に記載されたどの資料に対照するかを別表に整理し記載する。

経過観察並びに写真撮影を行った。(図2・4)
