第9章 五條猫塚古墳出土蒙古鉢形眉庇付冑の保存修理

元興寺文化財研究所では、平成20～21年（2008～2009）において、奈良国立博物館が所蔵する五條猫塚古墳出土蒙古鉢形眉庇付冑（冑3）を保存修理する機会を得た。

五條猫塚古墳の研究

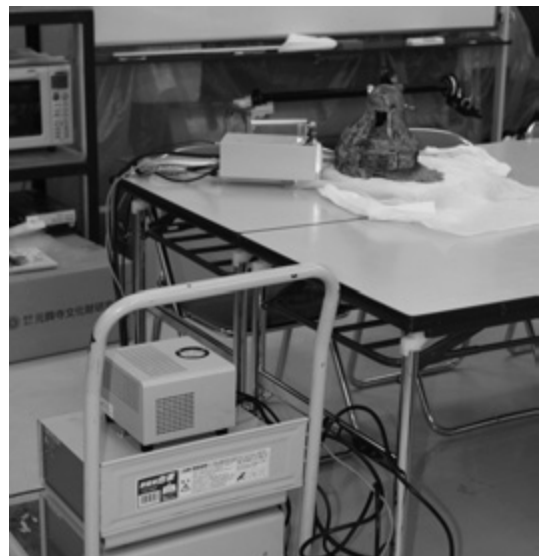
第165図 XRF計測状況

蛍光X線分析 冑本体と鍔の材質調査のため蛍光X線分析を以下の条件でおこなった（第165図）。

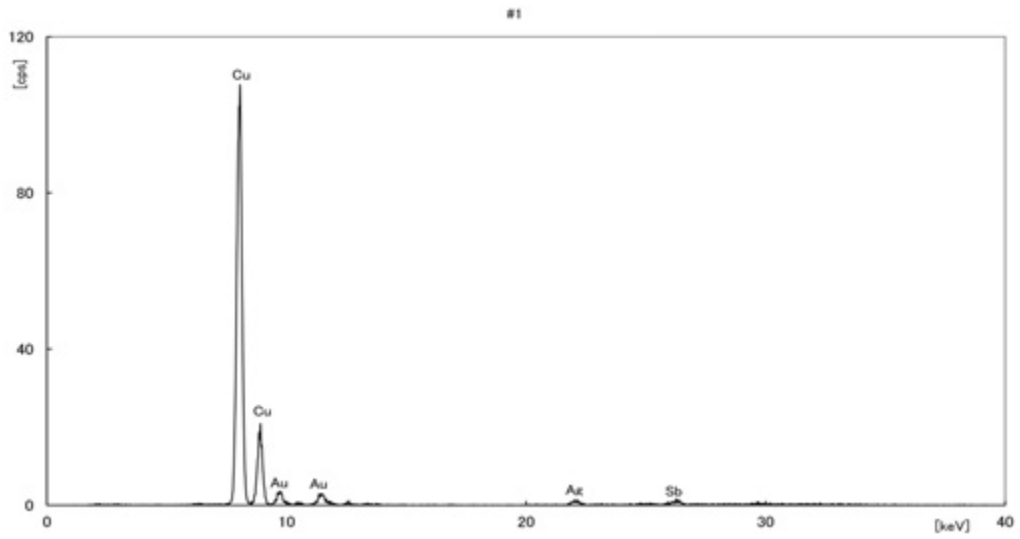
第 171 図 分析箇所 1 XRF 測定結果

緑色と金色が混じった部分(分析箇所1～5・7～9・11～14)からは、主として銅を強く検出するとともに金を検出した(第171～175・177～179・181～184図)。さらに、水銀を検出した箇所(分析箇所12～14、第182～184図)がみられたことから、水銀アマルガム鍍金法により銅地に鍍金がほどこされたと推定された。
